成都龙泉驿万达广场置业有限公司
成都龙泉驿万达广场项目
竣工环境保护验收监测报告

编制单位： 生态长城环保科技成都有限公司

2019年1月

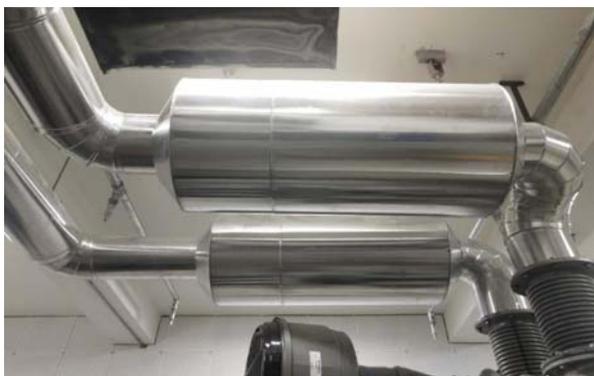
营运期间的噪声主要来源于汽车进出噪声和备用发电机组等设备产生，现场查看时发现，因噪声设备均在地下室进行，经屏蔽、距离衰减等后，对周围居民影响较小。商业用房区域加强停车场管理、规范次序、禁止鸣喇叭等措施后，汽车噪声对周围影响较小。

发电机机房（室内）

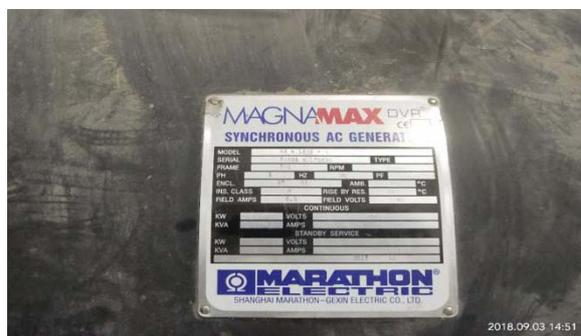
发电机铭牌

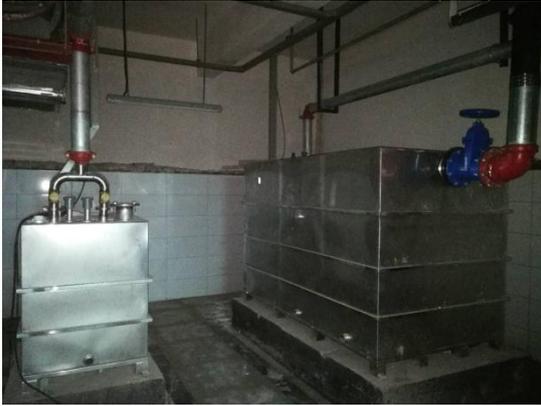
环评要求修建地埋式污水预处理池2个，分别位于项目西侧及东南侧，日处理规模分别为500m³、650m³，拟建隔油池4个，在场地北侧地下分散设置，容积均为3m³/个；一体化隔油提升装置9套，有效容积均为5m³，

设置在位于地下室 1F、2F 的污水处理间。根据环评论述，本项目对于生活污水的预处理池总容积不变，所以在废水污染防治设施正常运行的条件下，能够达标排放。

地下室隔油池及污水提升设备

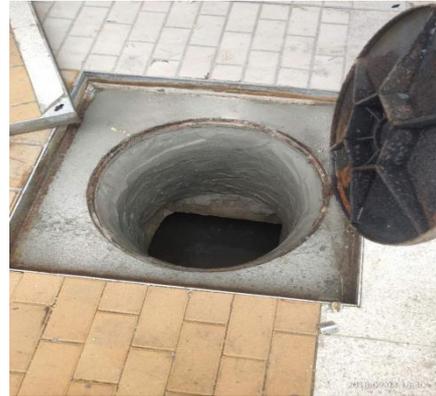
室外隔油池

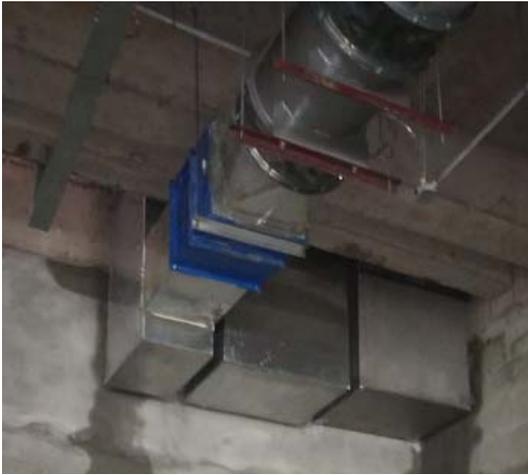
本项目产生的废气主要为机动车尾气、餐饮油烟废气、天然气燃烧废气、备用发电机产生的废烟气、垃圾房臭气等。地面、地下停车库中的汽车尾气通风设施引至绿化处排放，由于其该停车场汽车尾气产生量小，易于扩散，汽车废气影响较小。由于本项目商业用房餐饮场所具体位置、经营规模、内容尚未确定，其油烟产生量大小和产生浓度未能确定，因此对拟引进的餐饮项目提出安装油烟净化处理器、达标排放、减振降噪措施等。天然气属清洁能源，其燃烧产生的废气污染物量较小。柴油发电机排放的废气经自带油烟净化器处理后由机械排风系统经土建竖井引至 5F 楼顶高空排放，对区域大气环境影响较小。生活垃圾尽量采取袋装化分类投放，并派专人及时清运，保持垃圾房周围的良好卫生情况，加强预处理池周围的机械通风等，以使恶臭对区域环境空气产生的影响很小。

餐饮商铺内排油烟管道

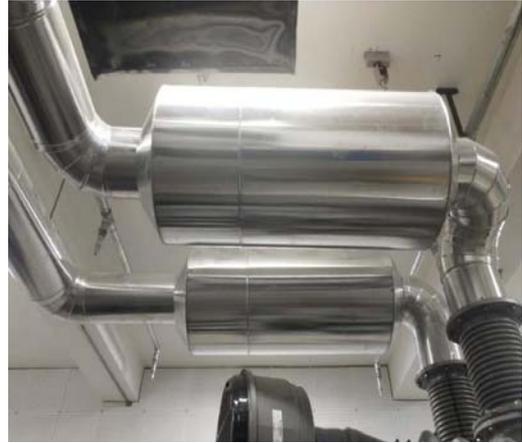
柴油发电机房

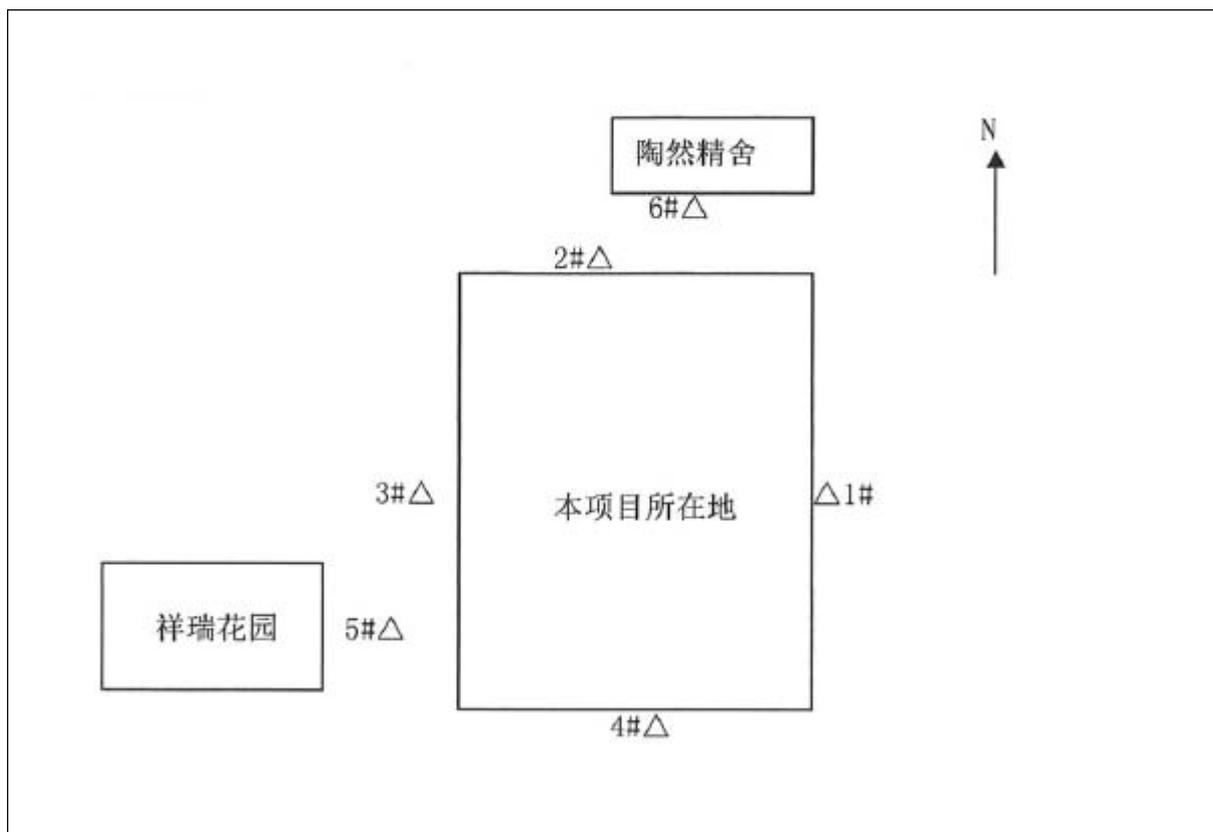
图 6-1 布点示意图 △：噪声监测点

6.3.1 检测点位示意图，见图 6-1

检测结果表明：项目验收期间，1#、2#厂界和 5#、6#敏感点的昼间、夜间噪声监测结果均满足《社会生活环境噪声排放标准》（GB22337-2008）表 1 中 2 类标准要求；3#、4#厂界的昼间、夜间噪声监测结果均满足《社会生活环境噪声排放标准》（GB 22337-2008）表 1 中 4 类标准要求。

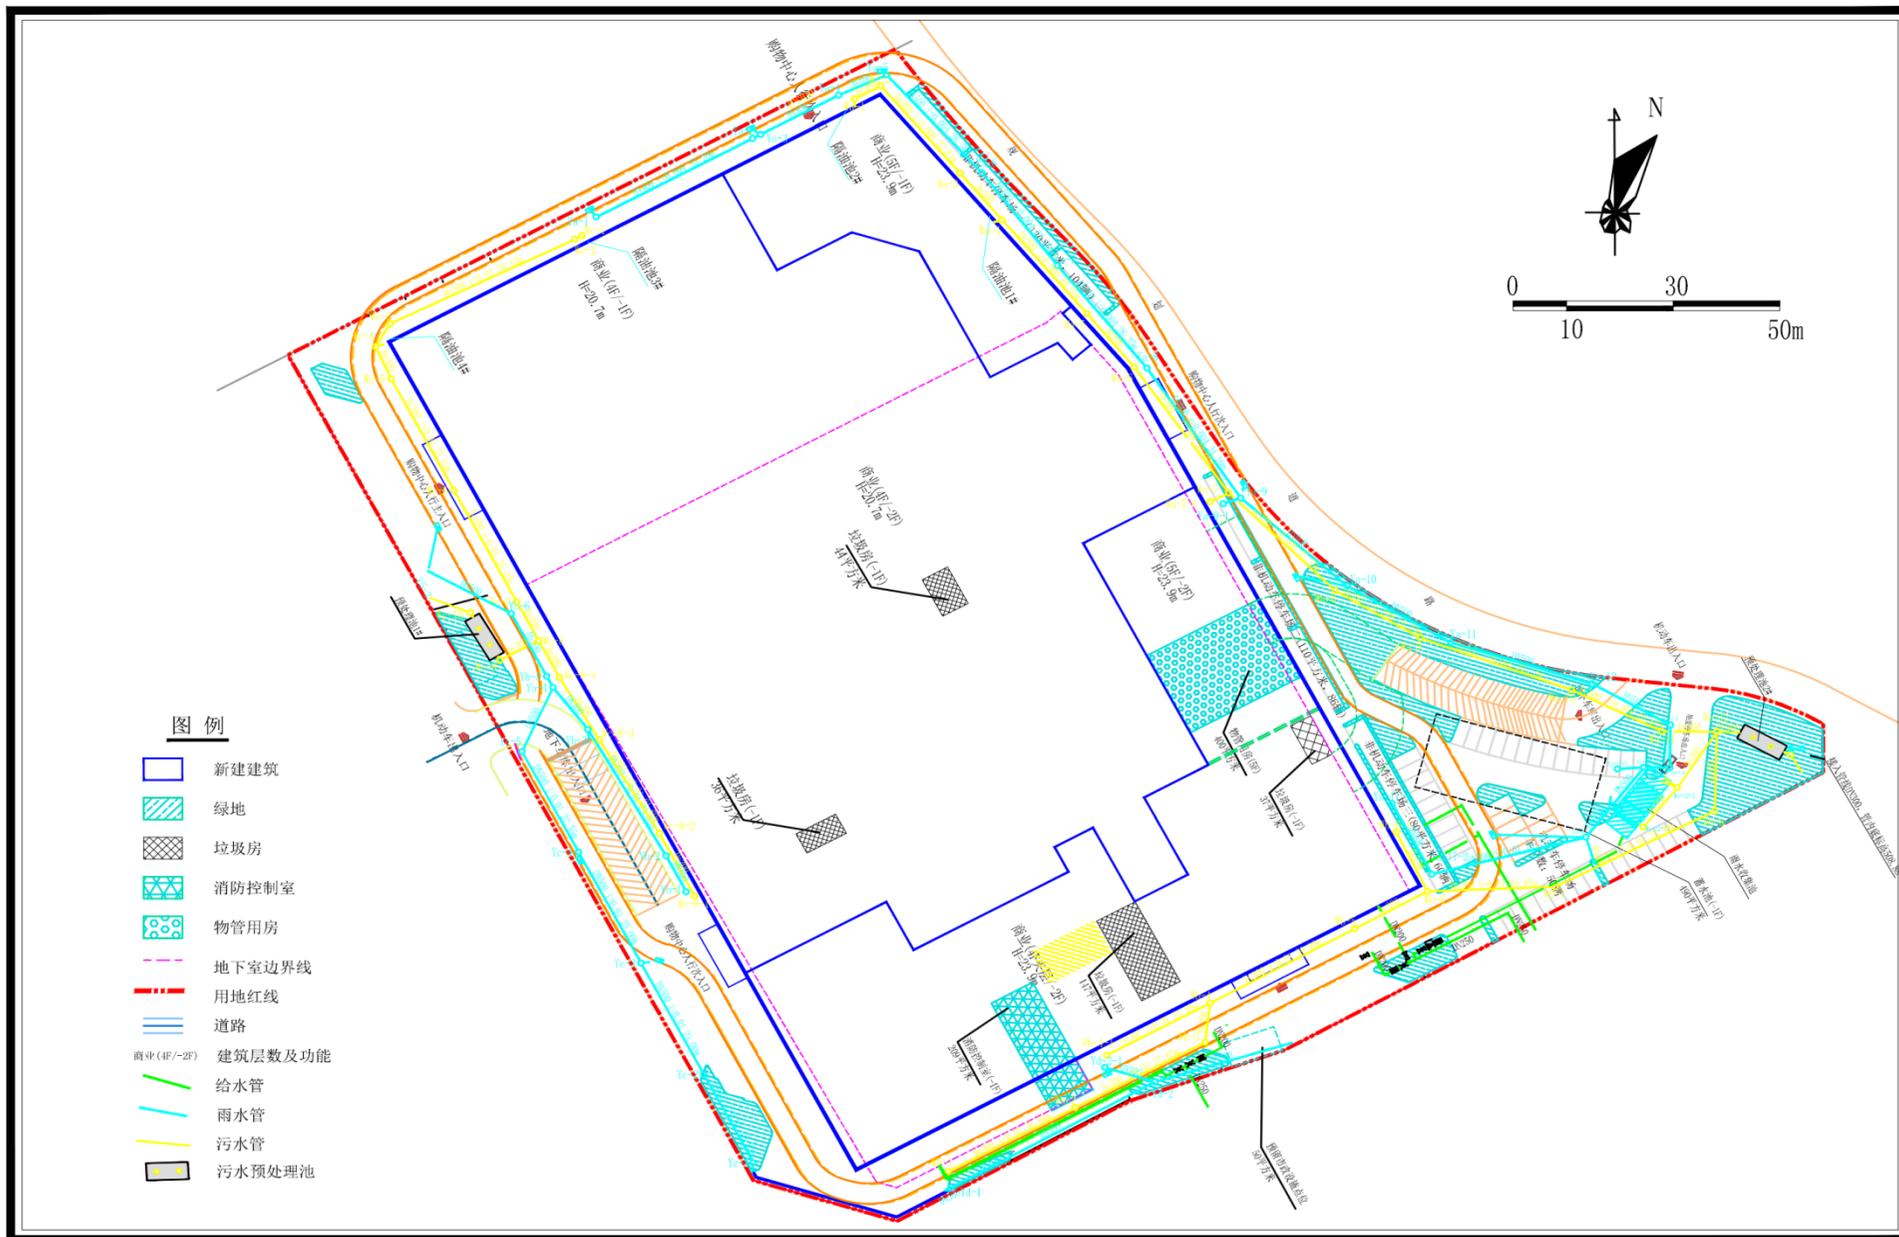
附图2 项目平面布置图

项目南侧紧邻永安路（城市次干路），跨路 30m 处为商住楼（创业南街 94 号）；西面紧邻创业北街，跨路 30m 处为汇丰苑小区；北面紧邻奶牛广场（休闲生活广场），240m 处为成环路，310m 处为成都市公安局龙泉分局；东面紧邻临河支路，跨支路为空地（规划的市政绿地），50m 处为董家河（驿马河）；东北侧 110m 处为巴金文学院，170m 处为四川艺术院；东南面跨永安路为驿马河公园。项目平面布置图和外环境关系图见附图 2、附图 3。

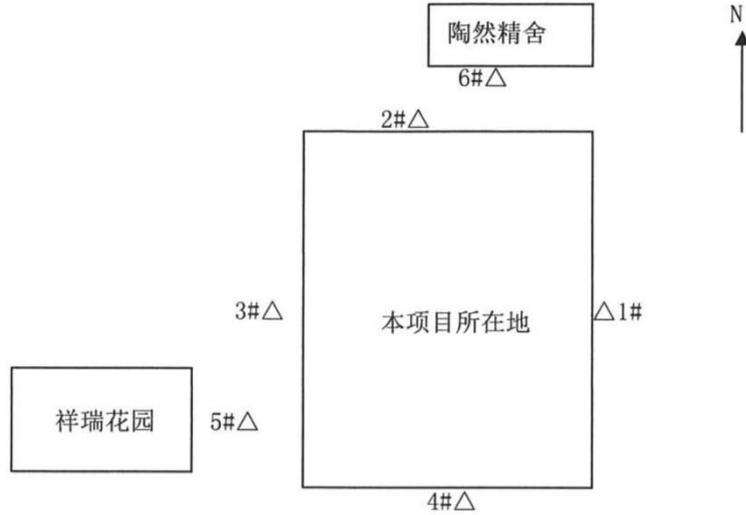
噪声检测点位示意图：

△：噪声检测点位
